# **Das Juni-Hochwasser 2013 - Zusammenwirken der Behörden und Hilfsorganisationen am Beispiel der Schließung des Deichbruches bei Fischbeck**

**Fachtagung Hochwasser 2013  
am 17. September 2014**

Vortrag:  
Burkhard Henning, Direktor

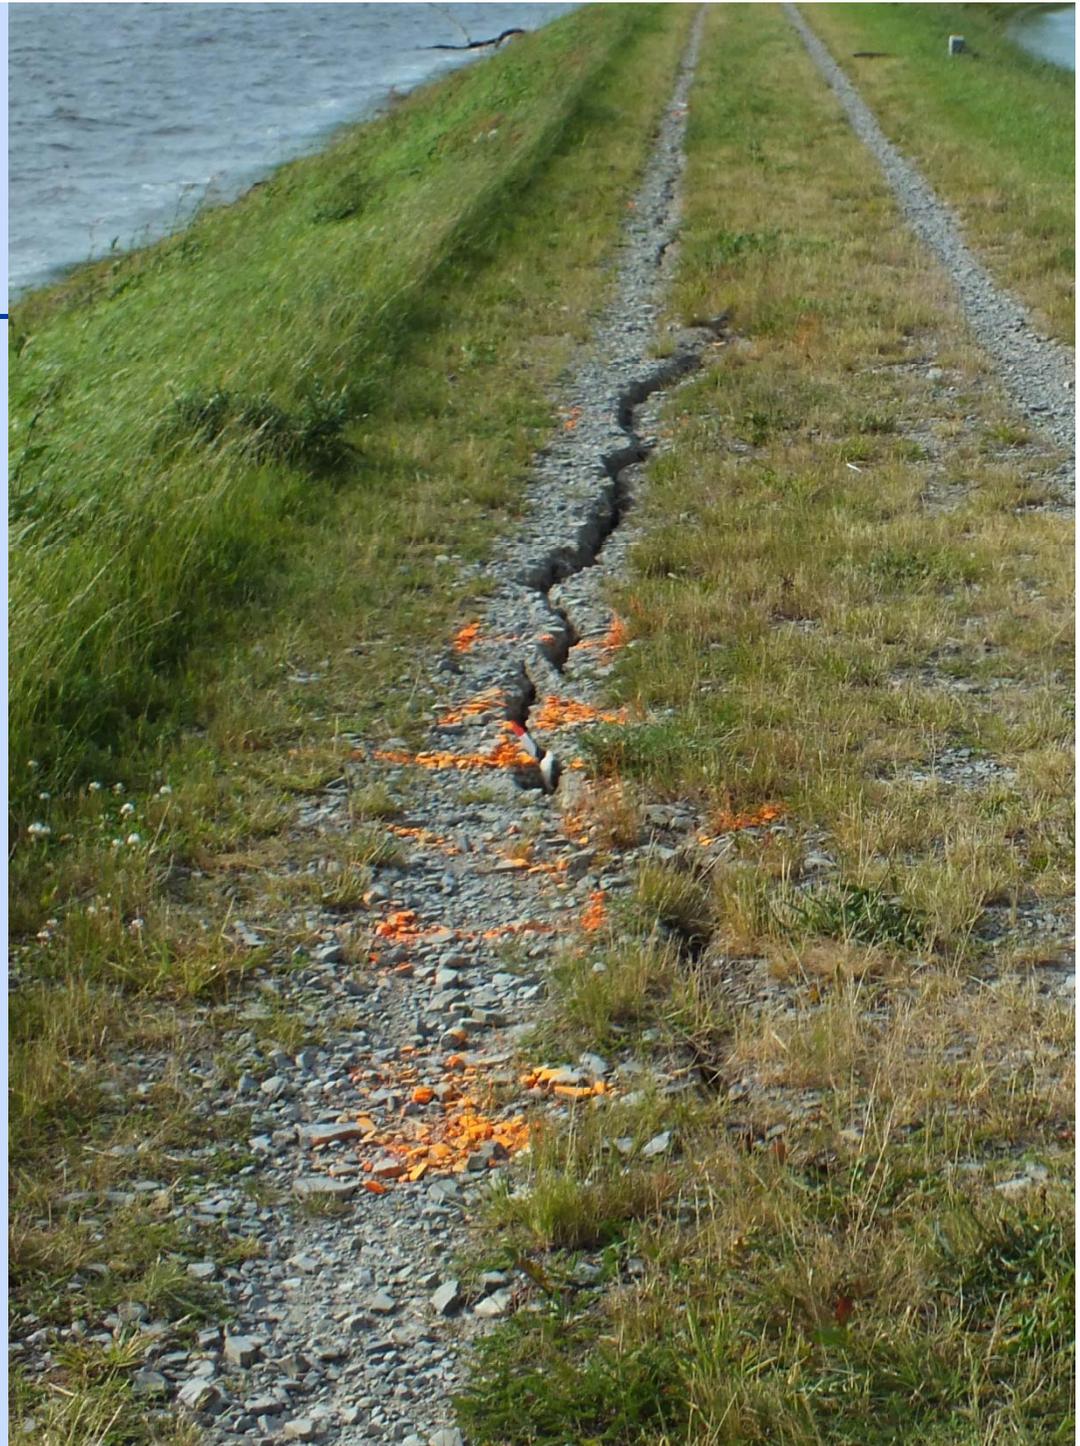
Rissbildung  
in der Deichkrone

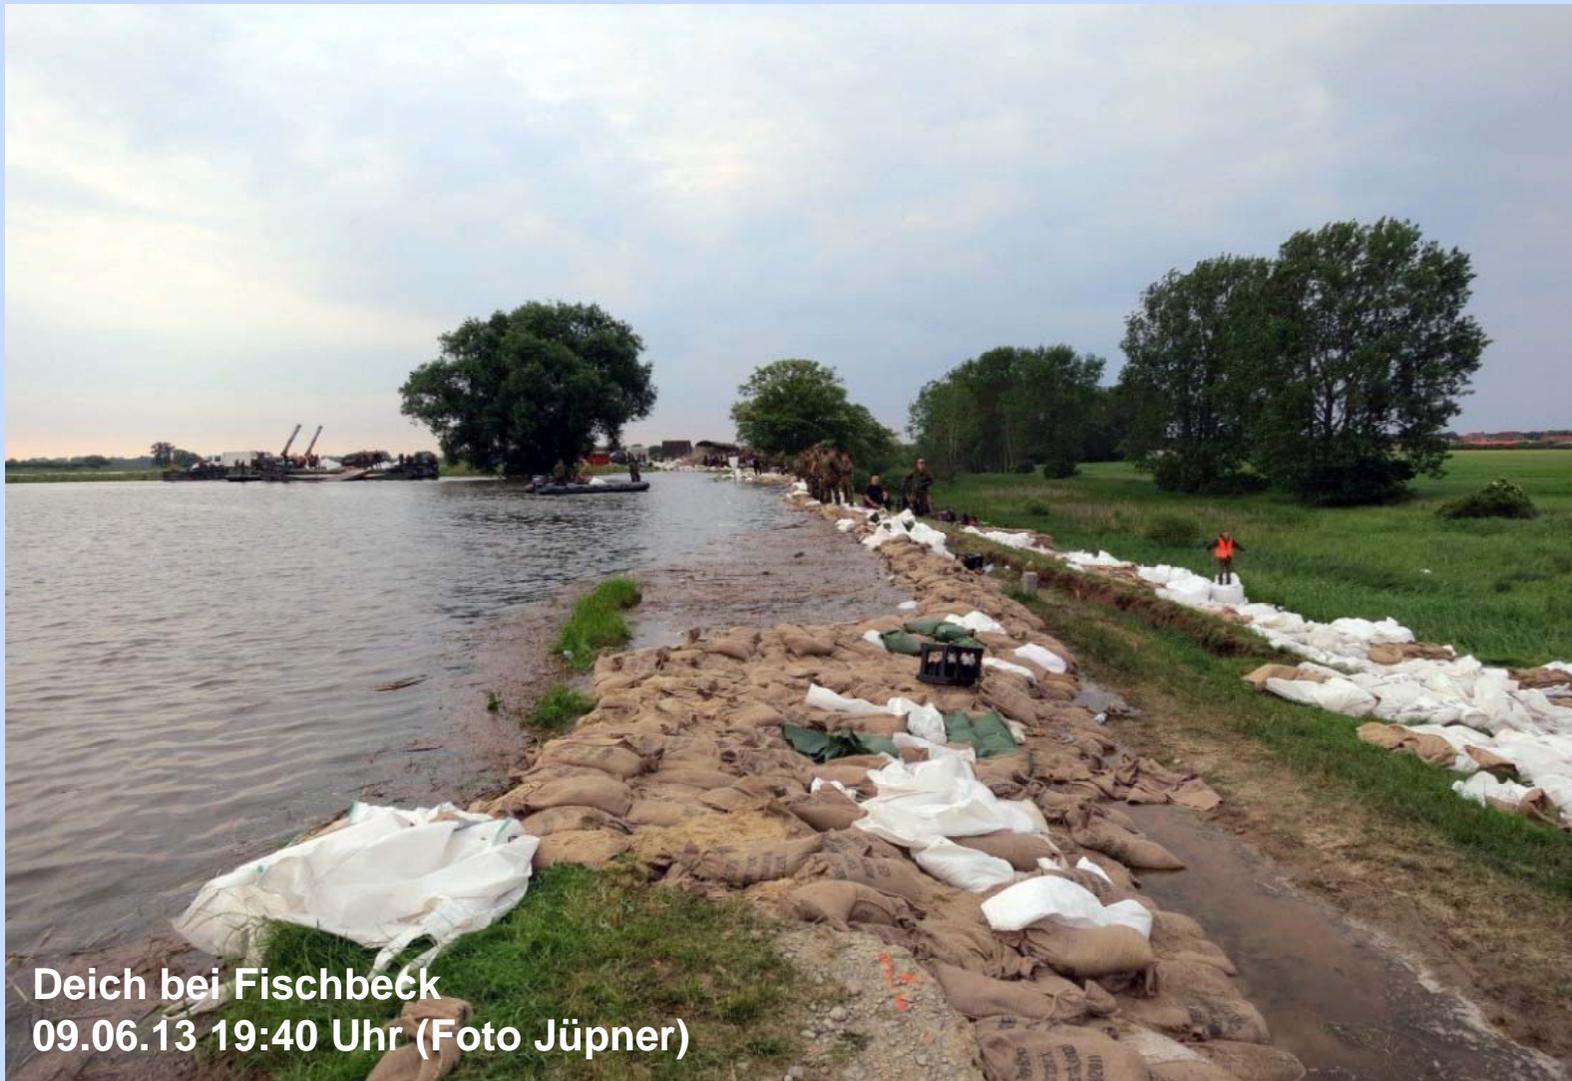
Deich bei Fischbeck  
09.06.13 19:40 Uhr (Foto Jüpner)

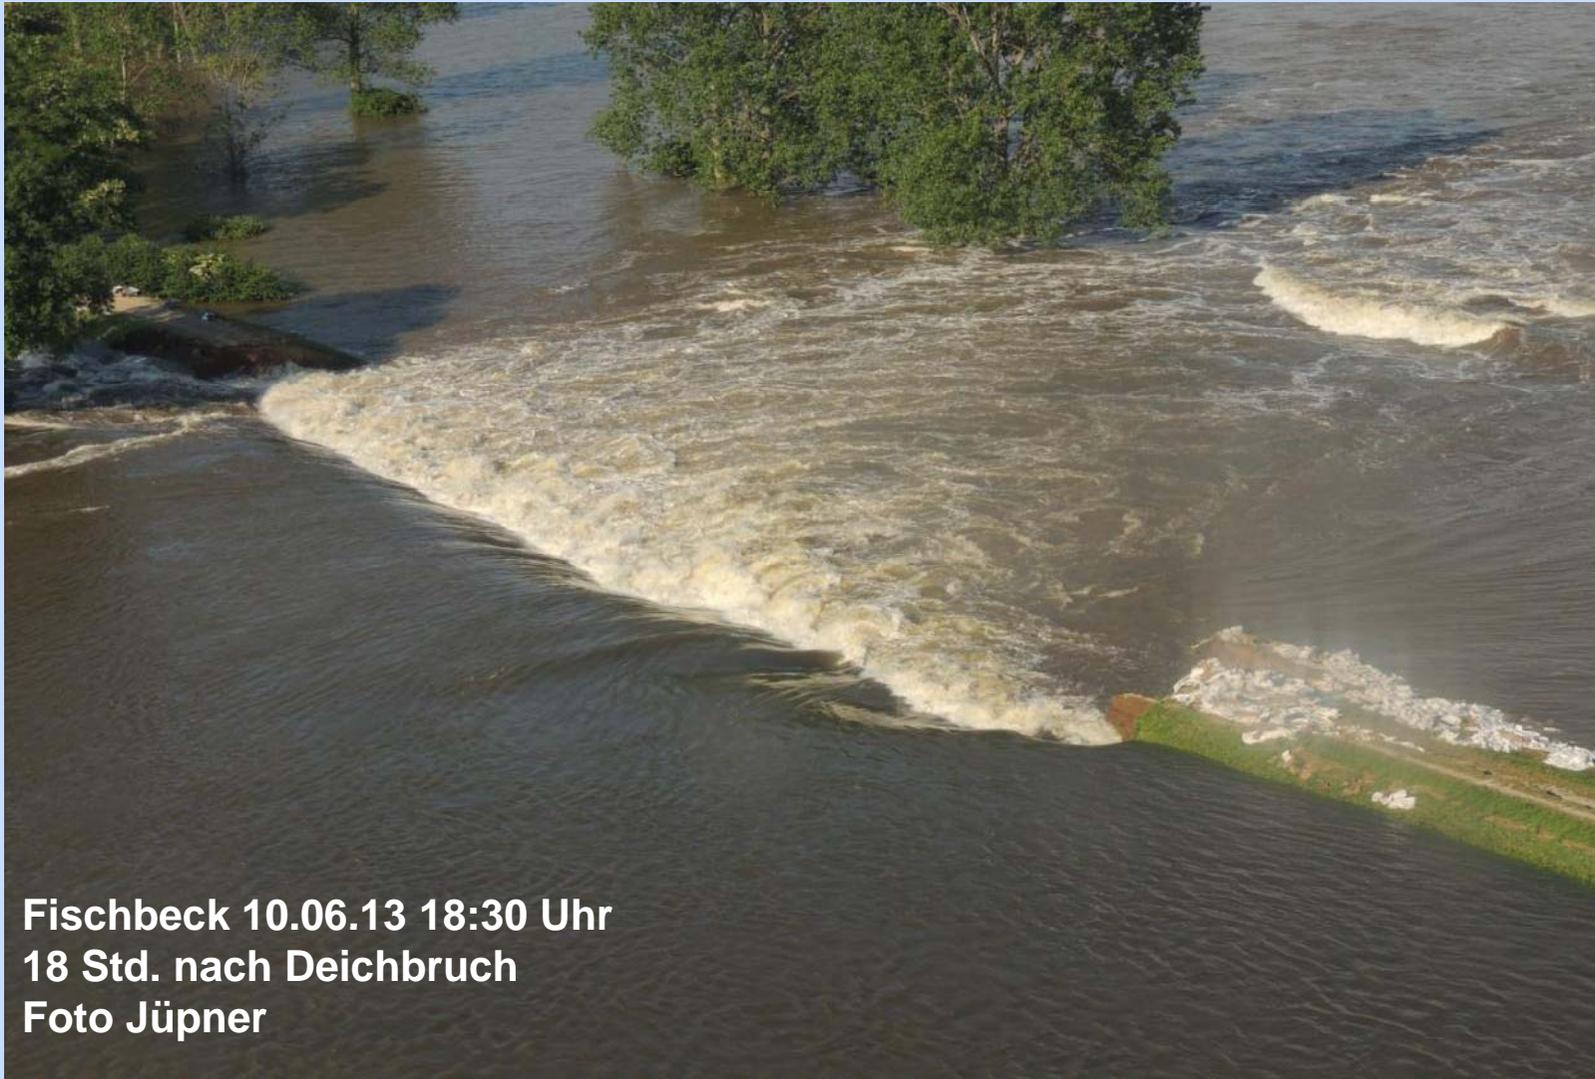
**Fischbeck 10.06.13 18:30 Uhr  
18 Std. nach Deichbruch  
Foto Jüpner**

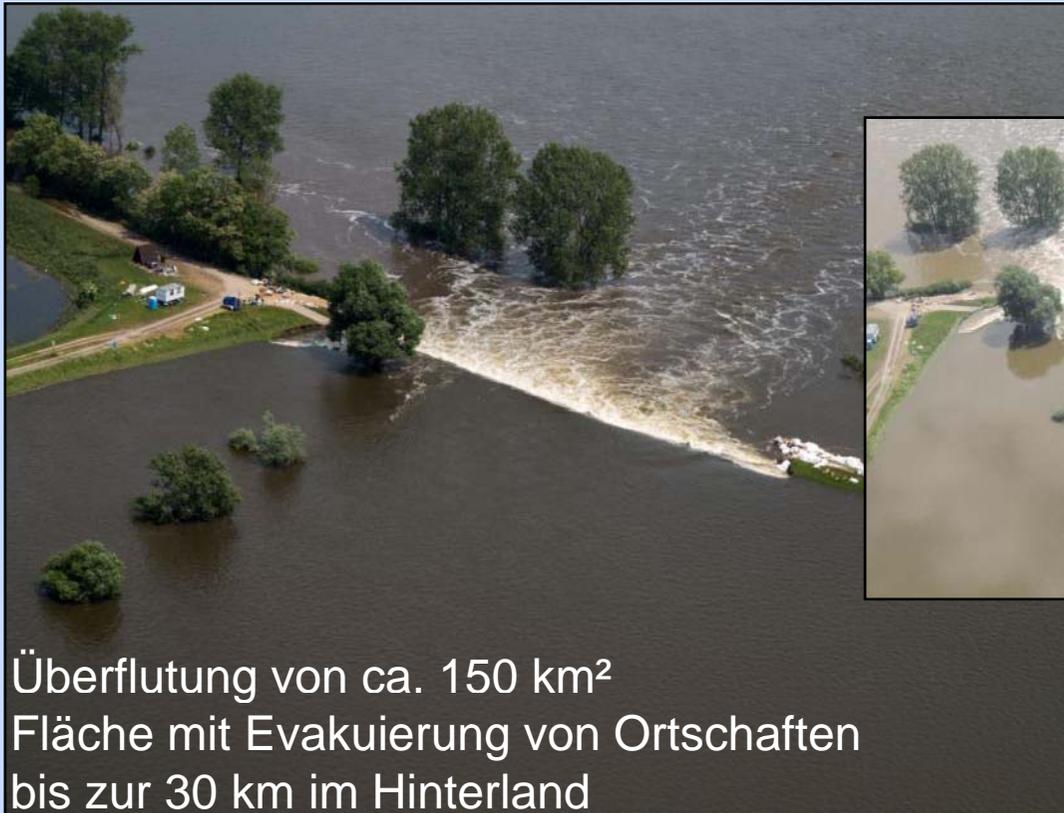
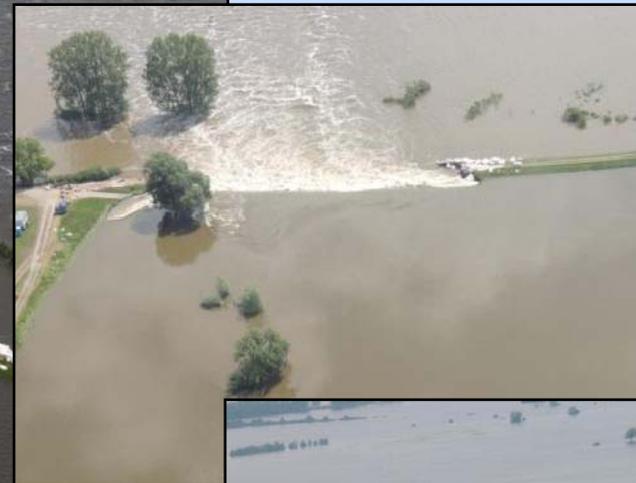
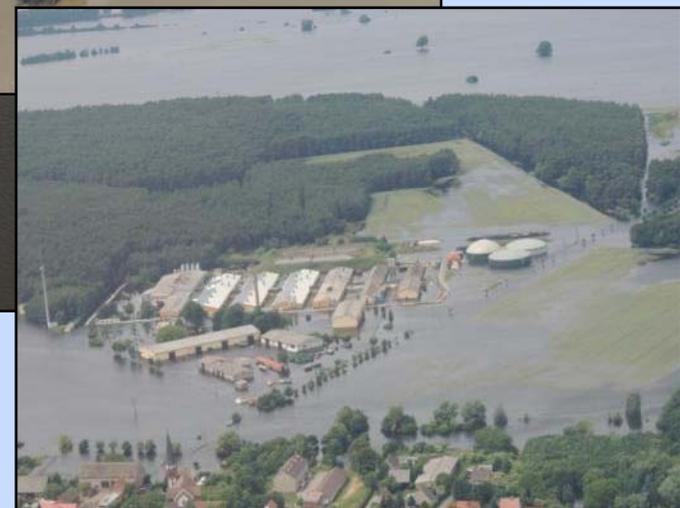
Überflutung von ca. 150 km<sup>2</sup>  
Fläche mit Evakuierung von Ortschaften  
bis zur 30 km im Hinterland

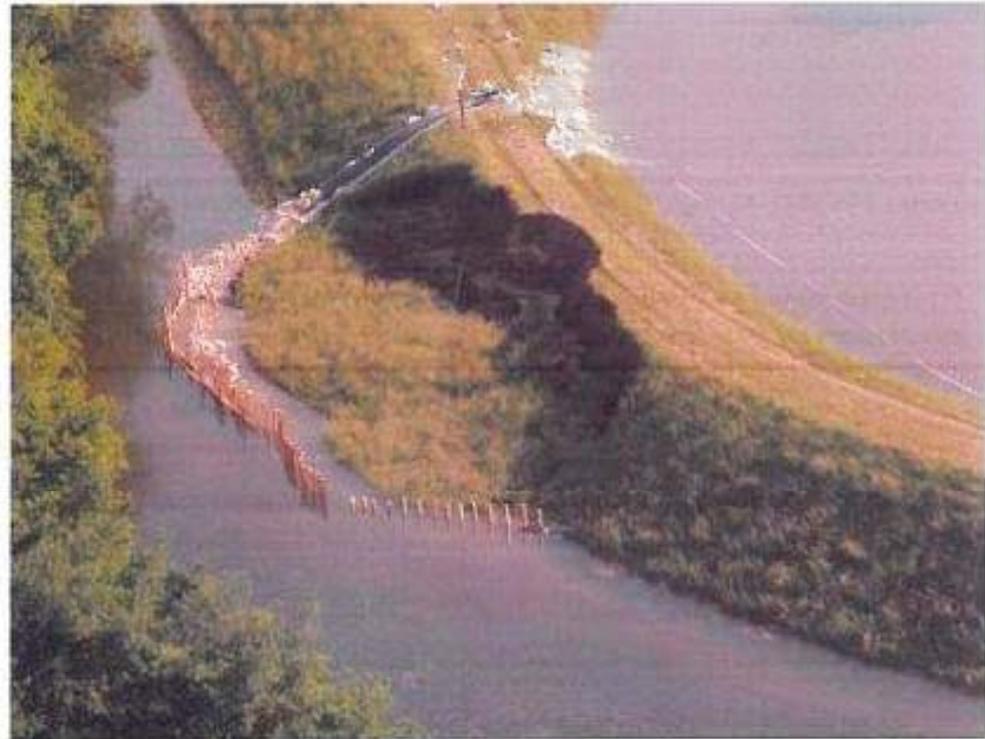
Im Bereich Hohengöhren wurden am Elbe-Deich-Kilometer (etwa Bereich 54+750) nach zwei Böschungsrutschungen die aktiven Deichverteidigungsmaßnahmen eingestellt. Im südlichen Bereich wurde eine größere Abrutschung der luftseitigen Böschung beobachtet (Foto 1 und 2).

Foto 1: Deichrutschung am rechtsseitigen Elbedeich (etwa Deich-km 54+750), Blick gegen die Fließrichtung.

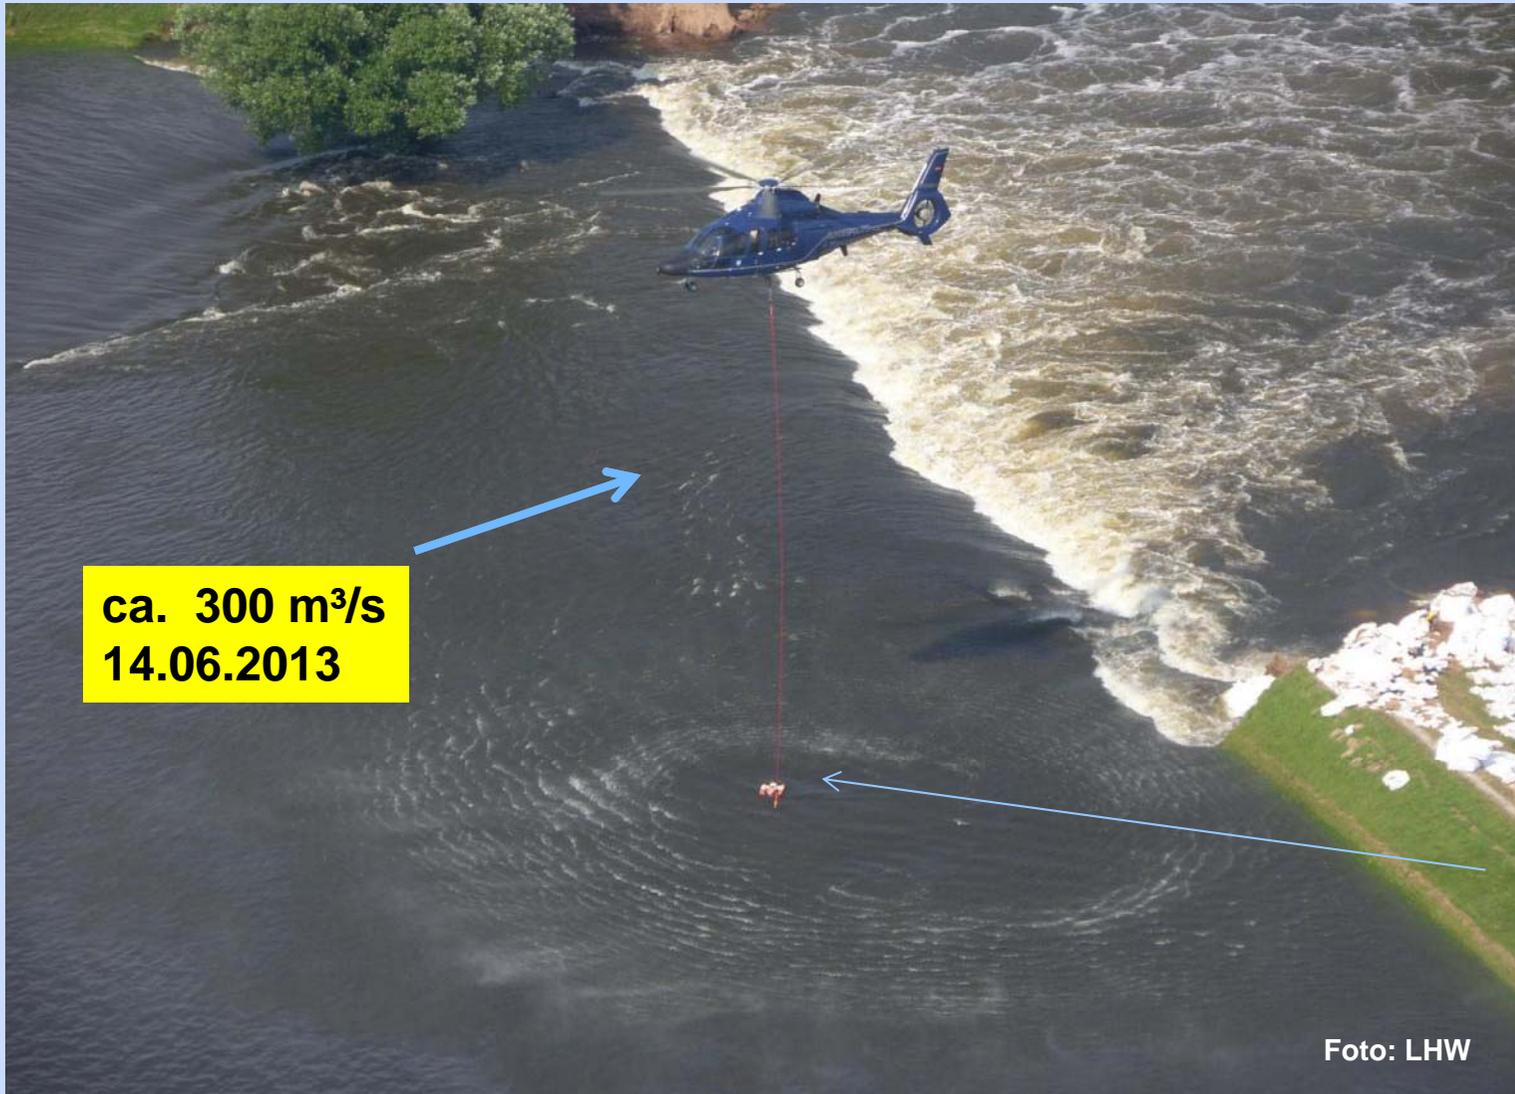
ca. 300 m<sup>3</sup>/s  
14.06.2013

Q-Messung  
mit ADCP
