DWA Gewässernachbarschaftstag Werra am 02.07.2014 im Gemeindehaus „Goldene Aue“, Mihla

Grundhafte Sanierung des Lauterbaches
innerhalb des historischen Ortskernes
Sanierungsgebiet in Mihla, 1. Bauabschnitt

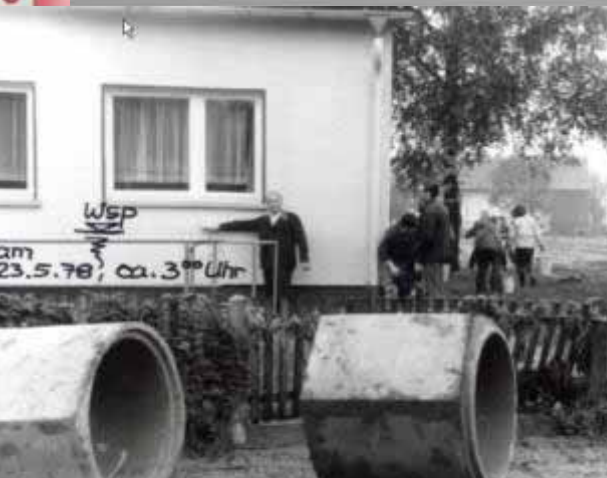
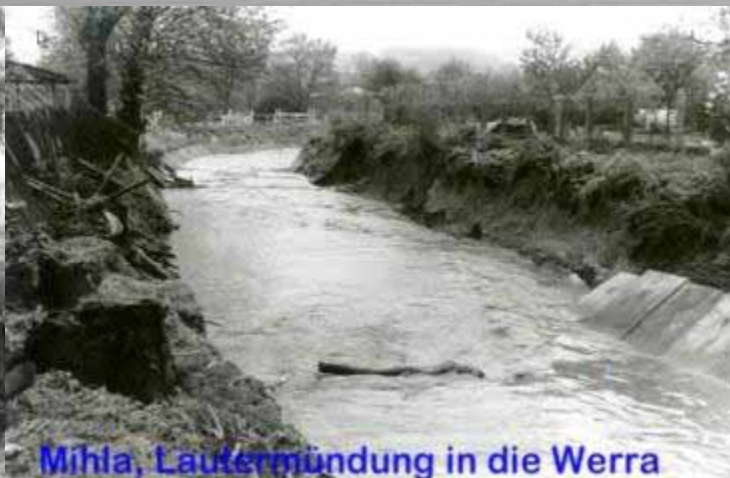
Hochwasser 1978

Mihla, Lautermündung in die Werra

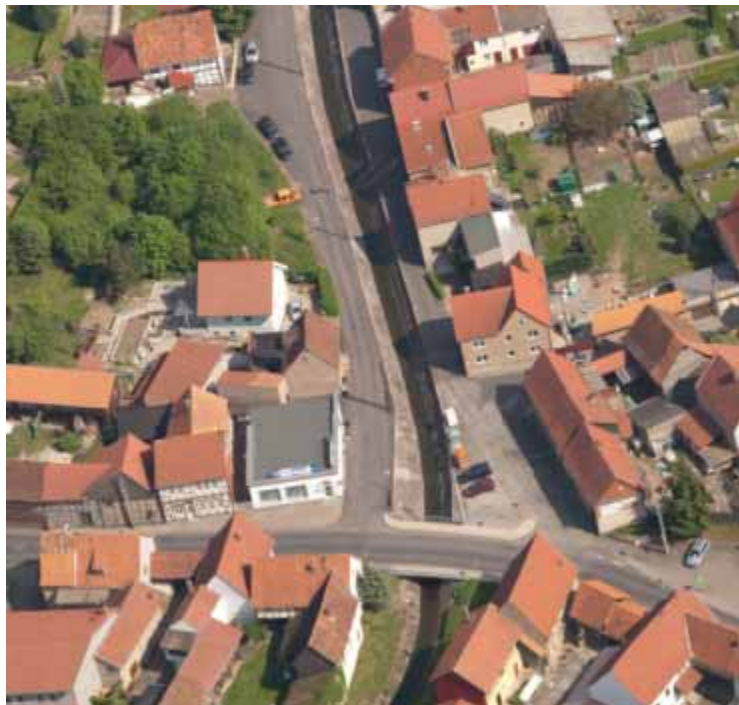
Leitbild

Typ 6

Feinmaterialreiche, karbonatische Mittelgebirgsbäche

Morphologie: Geschlängelt bis mäandrierend, mit durch Erosionstätigkeit tief eingeschnittenen, kastenförmigen Gewässerbetten. Häufig überhängende Ufer mit Uferabbrüchen.

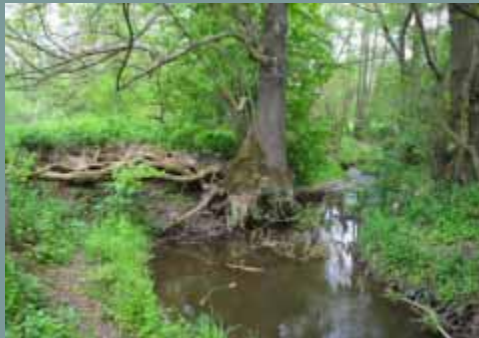
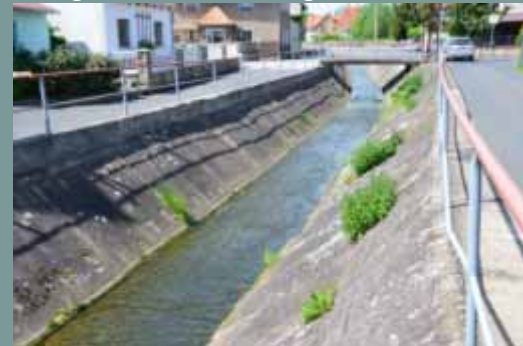
Ist-Zustand

- Erhebliche Unterschiede zwischen Ortslagen und freier Landschaft
- Unterbrechung des Fließgewässerkontinuums durch massive Verbauung
- Häufig Nutzung bis ans Gewässer
- Abfallablagerung (v.a. Gartenabfälle)
- in den Ortslage fehlende Beschattung – Algenwattenbildung

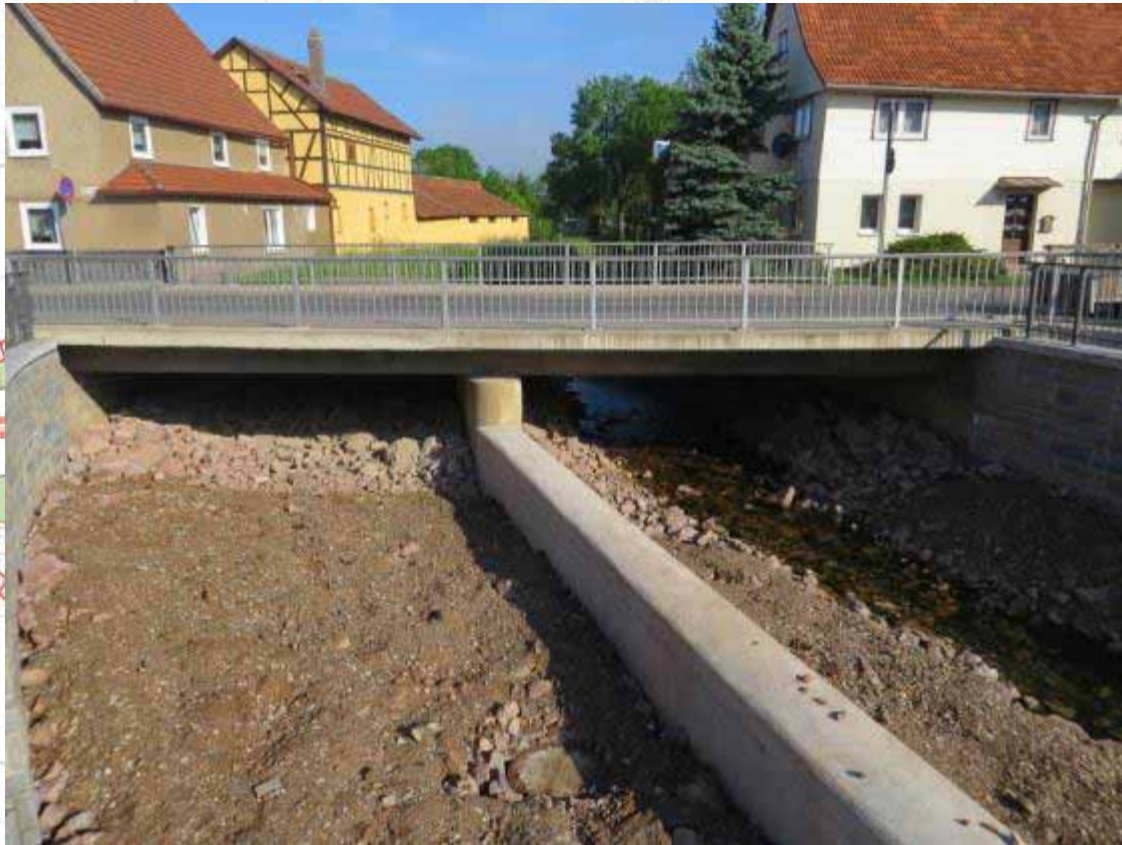
- Querschnittsaufweitung der Brücke Thomas-Müntzer-Straße

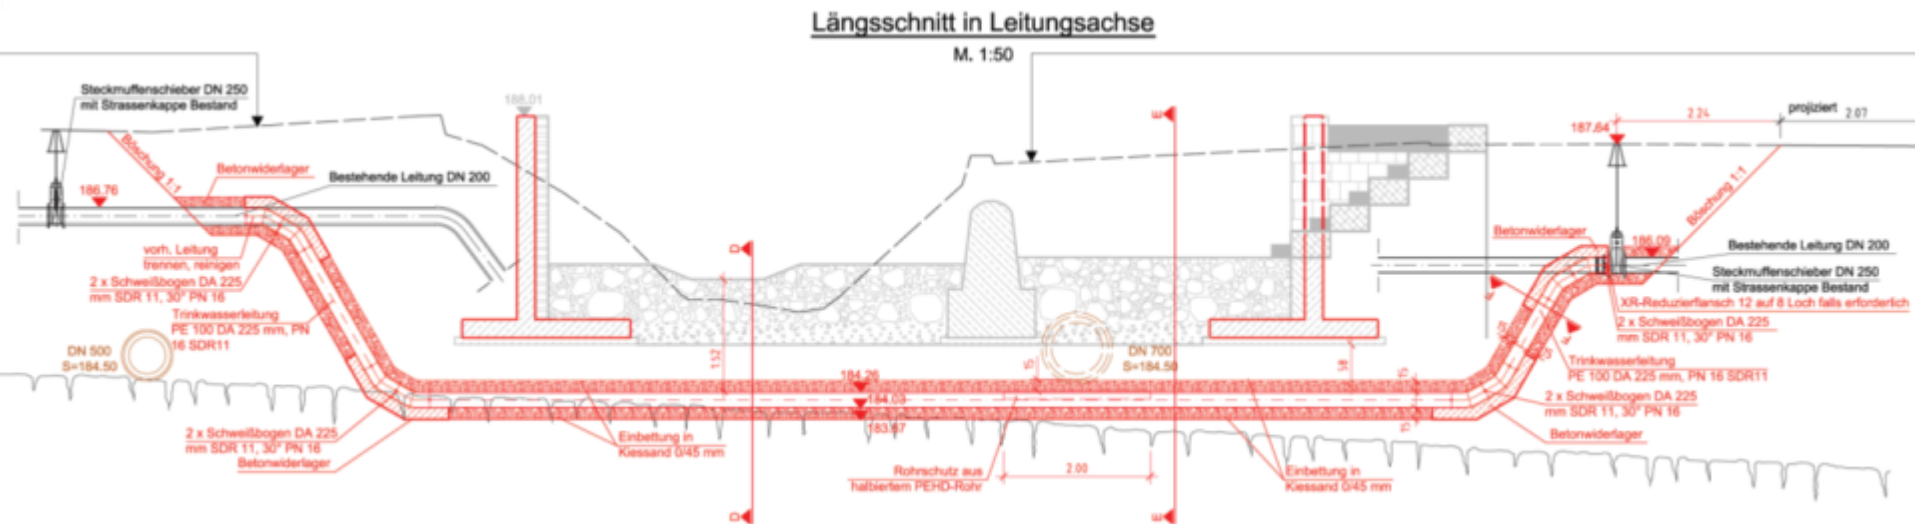
- Wasserversorgungsleitung DN 200 unmittelbar im Aufweitungsbereich gelegen
 - Hauptversorgungsleitung von Mihla
 - Dükerleitung direkt unter der bestehenden Betonsohle
 - keine Bestandsunterlagen zur Planung vorhanden

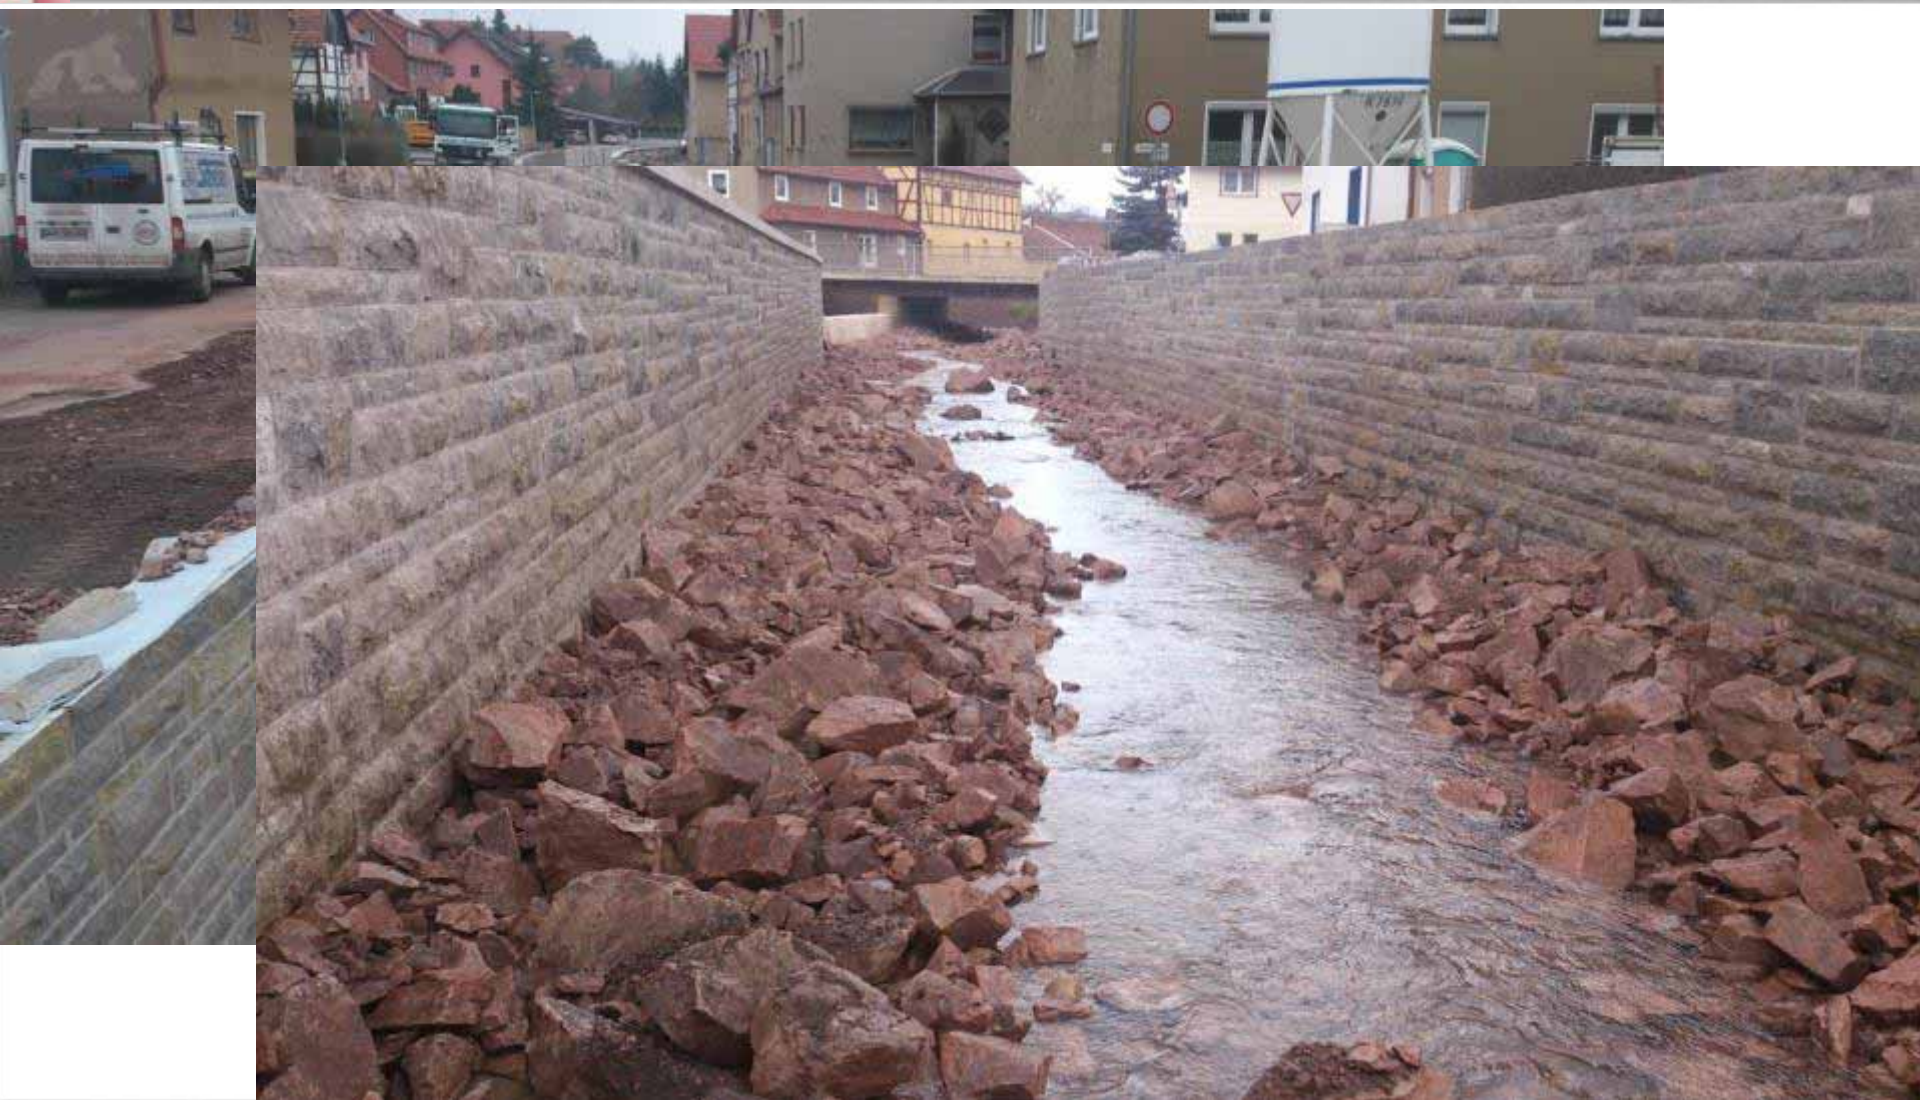
- Gewässersohle aus Wasserbausteinen LMB 5 /40 gem. TLW 2003 mit Kantenlängen > 15 cm
- Kolkschutz aus Wasserbausteinen LMB 10/60 gem. TLW 2003
- Ausbildung der Niedrigwasserrinne mit einer mittleren Breite von 1,00 m womit eine Schwingungslänge von ca. 7 m erforderlich wird
- Unregelmäßige Verteilung der 50 Störsteine innerhalb der Gewässerstrecke
- Ungleichmäßige Ausbildung der Breite sowie des Gefälles der Niedrigwasserrinne mit breiteren Ruhezeiten

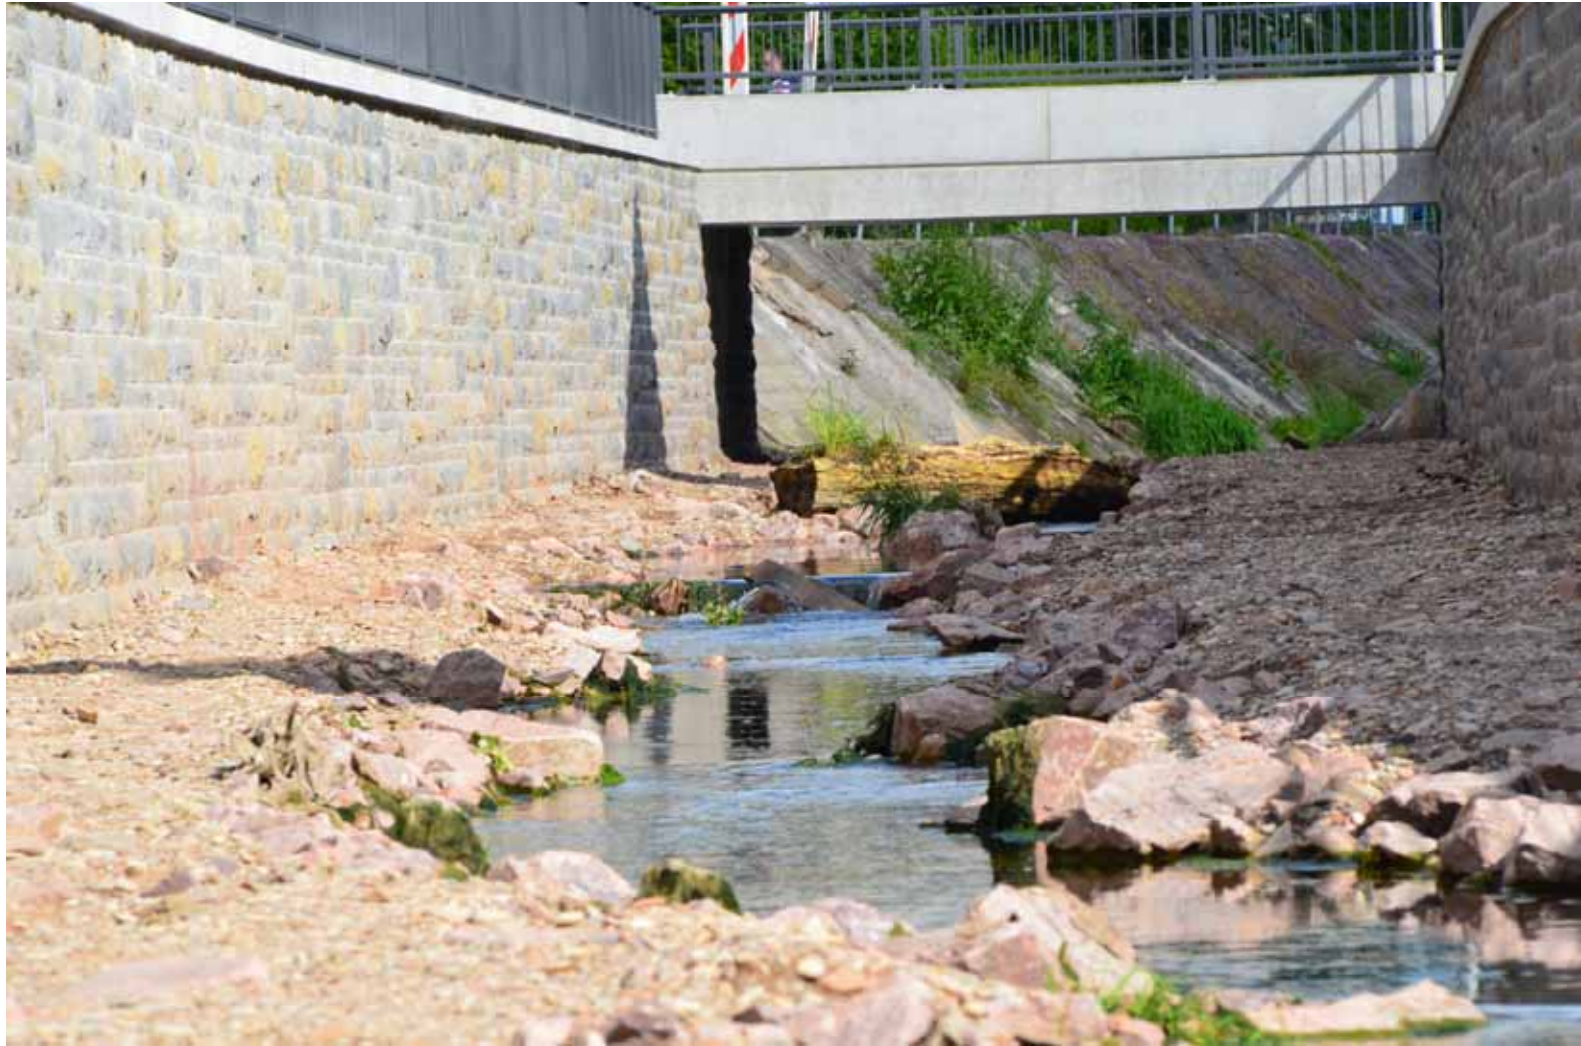
Naturnahe Sohlengestaltung als potentielle Kompensationsmaßnahme
