Fachexkursion Hochwasserrückhalte- becken Neuwürschnitz 20. September 2017

Fährt man auf der Bundesautobahn A 72 von Zwickau nach Chemnitz, kann man kurz nach der Anschlussstelle 12 Hartenstein mit einem kurzen Blick nach rechts ein neues Wasserbauwerk entdecken: Es ist das Hochwasserrückhaltebecken Neuwürschnitz. Der DWA-Landesverband Sachsen/Thüringen hatte für den 20. September 2017 eingeladen, dieses neue und interessante Hochwasserrückhaltebecken (HRB), dessen Besonderheit die ökologische Durchgängigkeit ist, in einer Tagesexkursion kennenzulernen. Die Resonanz war groß: 45 Teilnehmer.

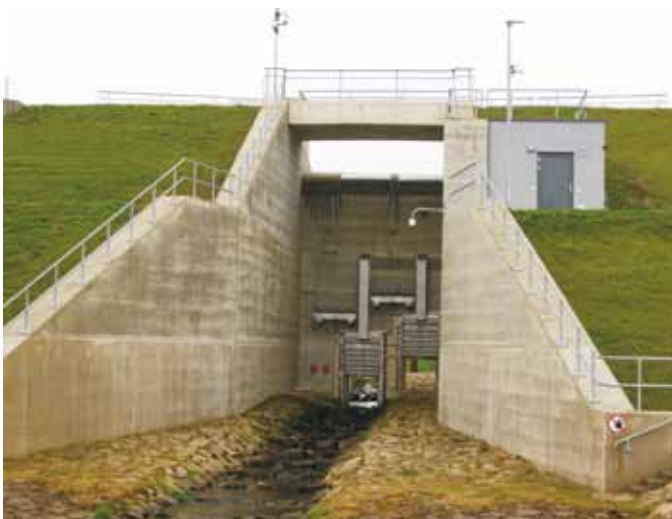
Blick in die Ökoschlucht mit den Betriebseinrichtungen

Gleitschützen verschleißbar. Diese werden ölhdraulisch betrieben und sind bei Bedarf beheizbar. Im Hochwasserfall werden die Gleitschützen ab einem Durchfluss von 5 m³/s teilgeschlossen und danach auf 1,5 m³/s Durchfluss eingestellt. Die Schützen können automatisiert pegelgesteuert oder händisch gesteuert werden. Die Steuerung kann vor Ort am Bedienschrank und am Handbetrieb des Hydraulikaggregates erfolgen.

Die beigefügten Bilder sprechen im Wesentlichen für sich. Über das Raugerinne führt der Weg in die Ökoschlucht mit den zwei Betriebsauslässen. Durch den „terrestrischen“ Durchlass gelangt man zur Wasserseite, wo sich eine Wildholzsperrung zur Abwehr von massivem, sperrigen Schwammgut befindet, welches die Auslässe verstopfen könnte. Danach ersteigt man den Damm zunächst wieder luftseitig bis zur Berme, wo sich das kleine Gebäude mit dem Hydraulikantrieb der Schützen befindet. Beim weiteren Aufstieg auf die Brücke über der Ökoschlucht hat man erstmals den Überblick über das mehr als einen halben Kilometer lange Absperrbauwerk und den noch bewaldeten Stauraum und

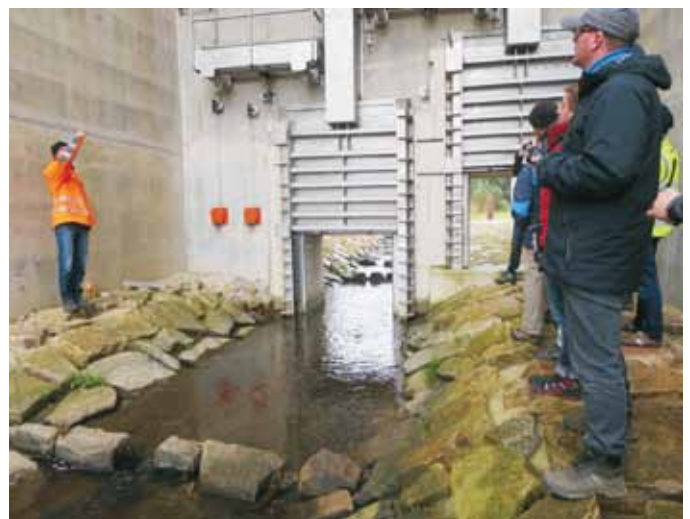
Die Exkursionsteilnehmer auf dem „terrestrischen Durchgang“

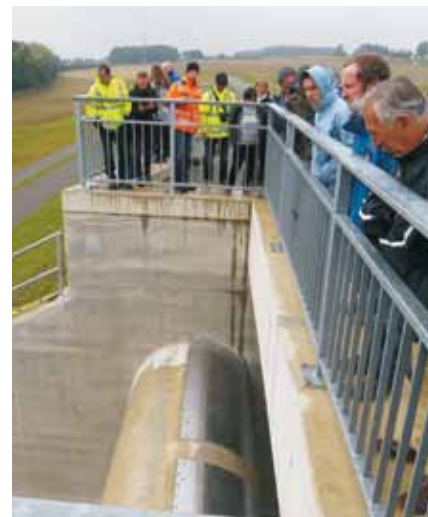
Besichtigung des Hochwasserüberlaufs von der Dammkrone aus

Zur Hochwasserentlastung dient ein fester Überfall als oberer Abschluss der vertikalen Stauwand mit einer Leistung bis zu 41 m³/s. Der herabstürzende Überfallstrahl fällt in eine Tosmulde, deren Funktion und Abmessungen im hydraulischen Modellversuch an der TU Dresden überprüft und optimiert wurden. Die Tosmulde und das anschließende Raugerinne sind aus großen Einzelsteinen, in Beton gesetzt, hergestellt, wobei im Gerinne Querriegel mit wechselseitig versetzten Schlitzen den Fischdurchgang verbessern sollen.

sieht unter sich den festen Hochwasserüberfall. Der Abstieg geht vorbei am Gebäude mit dem Notstromaggregat und Zubehör, welches bei Stromausfall sofort anspringt. Schließlich noch ein Blick auf das Pegelhäuschen und auf einen der Sickerwassermessschächte.

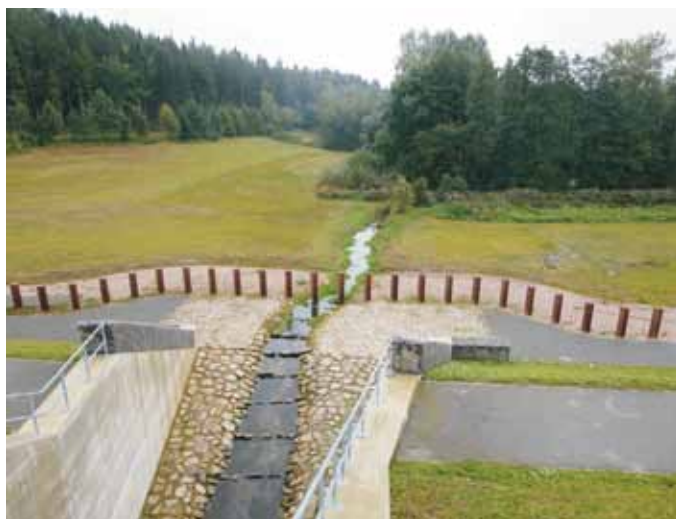
Wasserseitige Wildholzsperrung

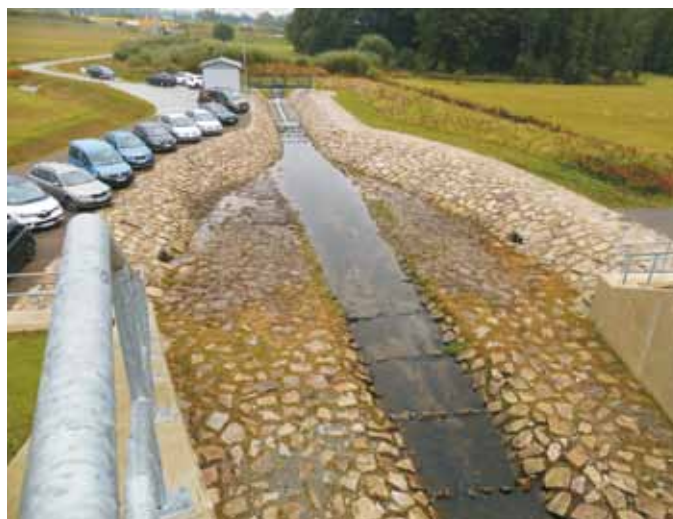
Tosmulde; im Hintergrund das Pegelhaus
